**DECRETO Nº 2.586, DE 11 DE OUTUBRO DE 2024.**

Institui a 1ª Revisão do Plano Municipal de Drenagem Urbana (PMDU) do Município de Palmas, e dá outras providências.

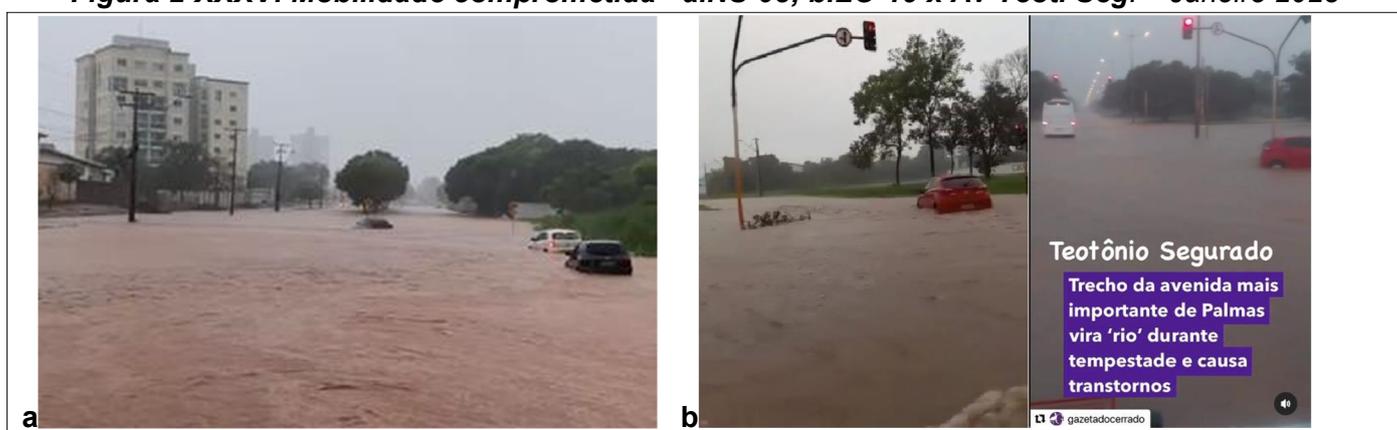
**Figura 2-XXXV: Mobilidade comprometida - a.NS-08; b.LO-19 x Av Teot. Seg. – Janeiro 2023**

Como já citado, os alagamentos causam comprometimento da mobilidade urbana em pontos específicos da cidade (**Figura 2-XXXV**), e atualmente muitos fazem parte de um monitoramento permanente da Defesa Civil. A regularidade das chuvas por um longo período (5-6 meses do ano) ocasiona elevados níveis d'água e grandes fluxos, com consequentes danos à pavimentação e ocorrência de enxurradas e erosão em quadras ainda pouco habitadas, não pavimentadas ou com pavimentos desprotegidos.

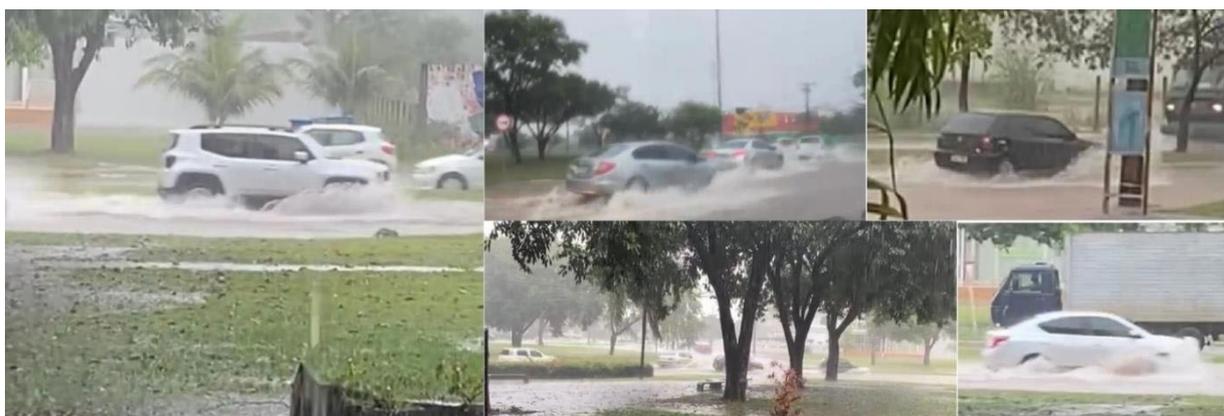
**Figura 2-LI: Flagrantes de Enxurradas e Alagamentos (março 2022)**

As enxurradas são consequência normal em vias onde há excesso de escoamento superficial, devido a elevada impermeabilização do solo e a redução da infiltração e retenção de água, tem como consequência um volume de escoamento superficial que ultrapassa a capacidade dos cursos d'água levando à inundação urbana.

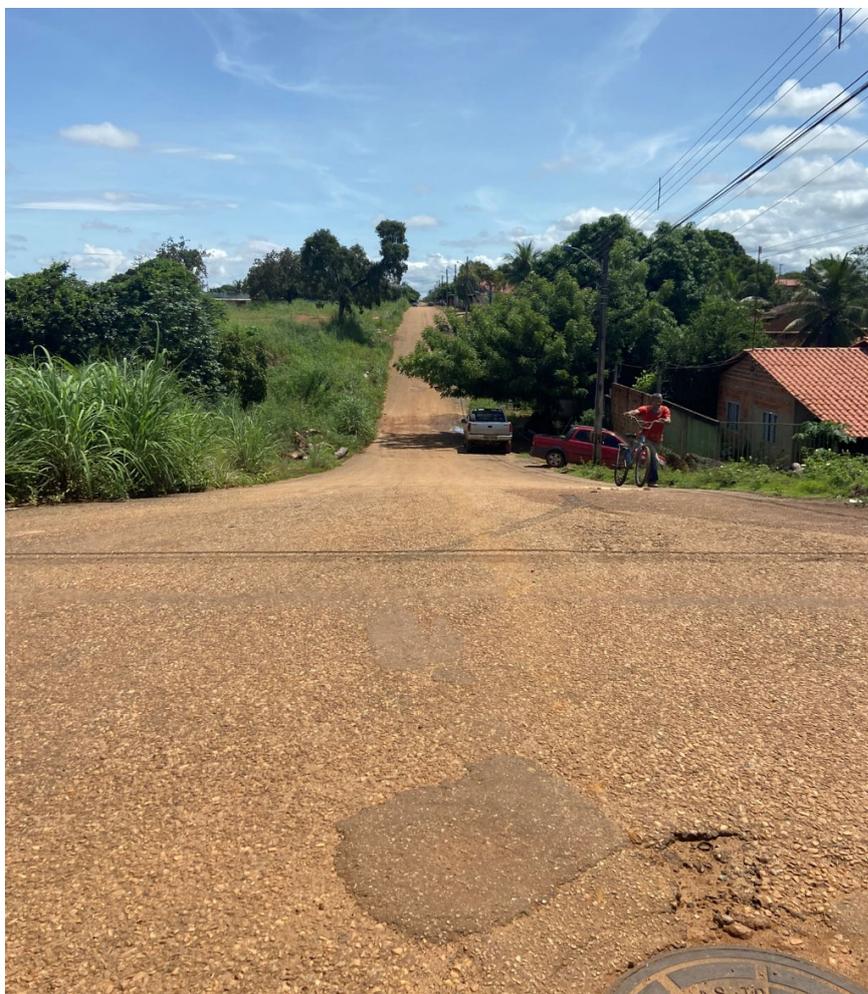
*Fundo de vale de afluente do Córrego Machado, sem devida estrutura de coleta de águas pluviais.*

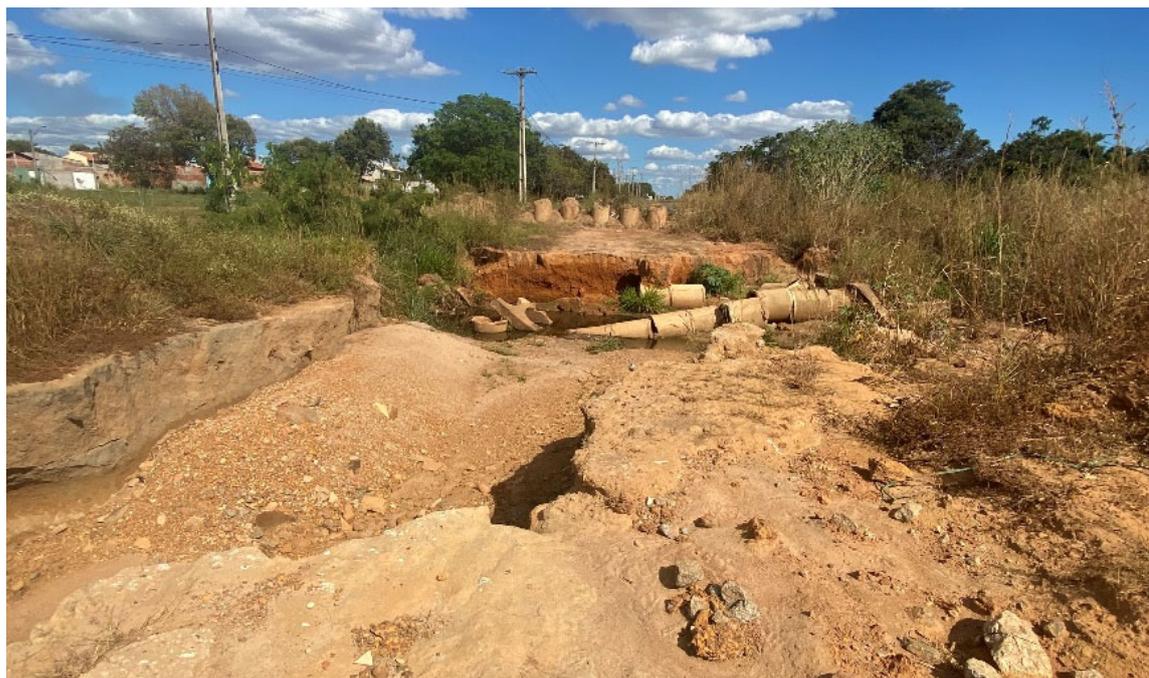
*Erosão na via pública com tubulação colapsada*
